PROJETO DE SPDA REFORMA DO LAFO-PREDIO ATUAL

BR 153, Km 110, C.P. 321, Distrito de Tamarandá
Cap. 89715-899 Condado - SC

MALHA DE ATERRAMENTO
MALHA DE CAPTAÇÃO
DETALHES

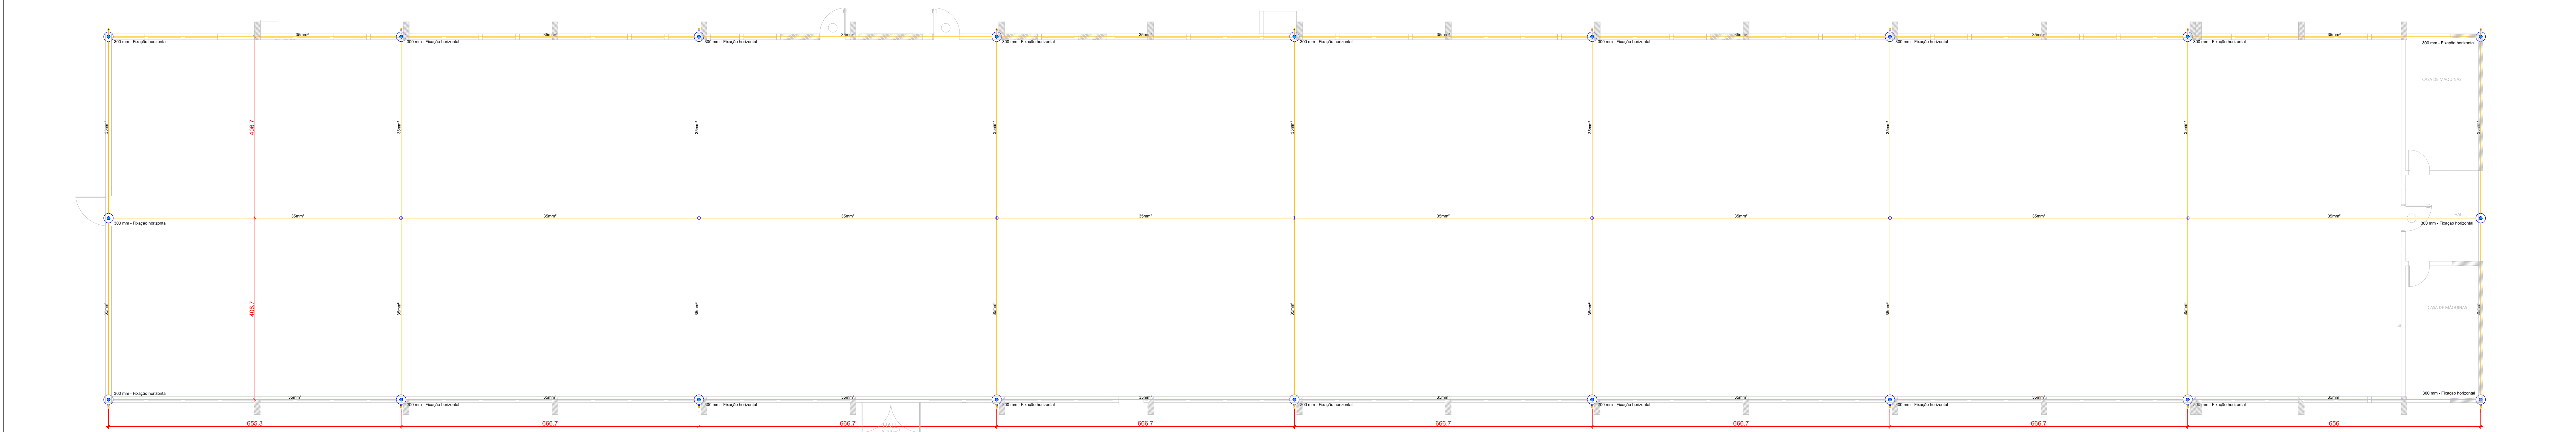
COBERTURA - MALHA DE CAPTAÇÃO
1:75

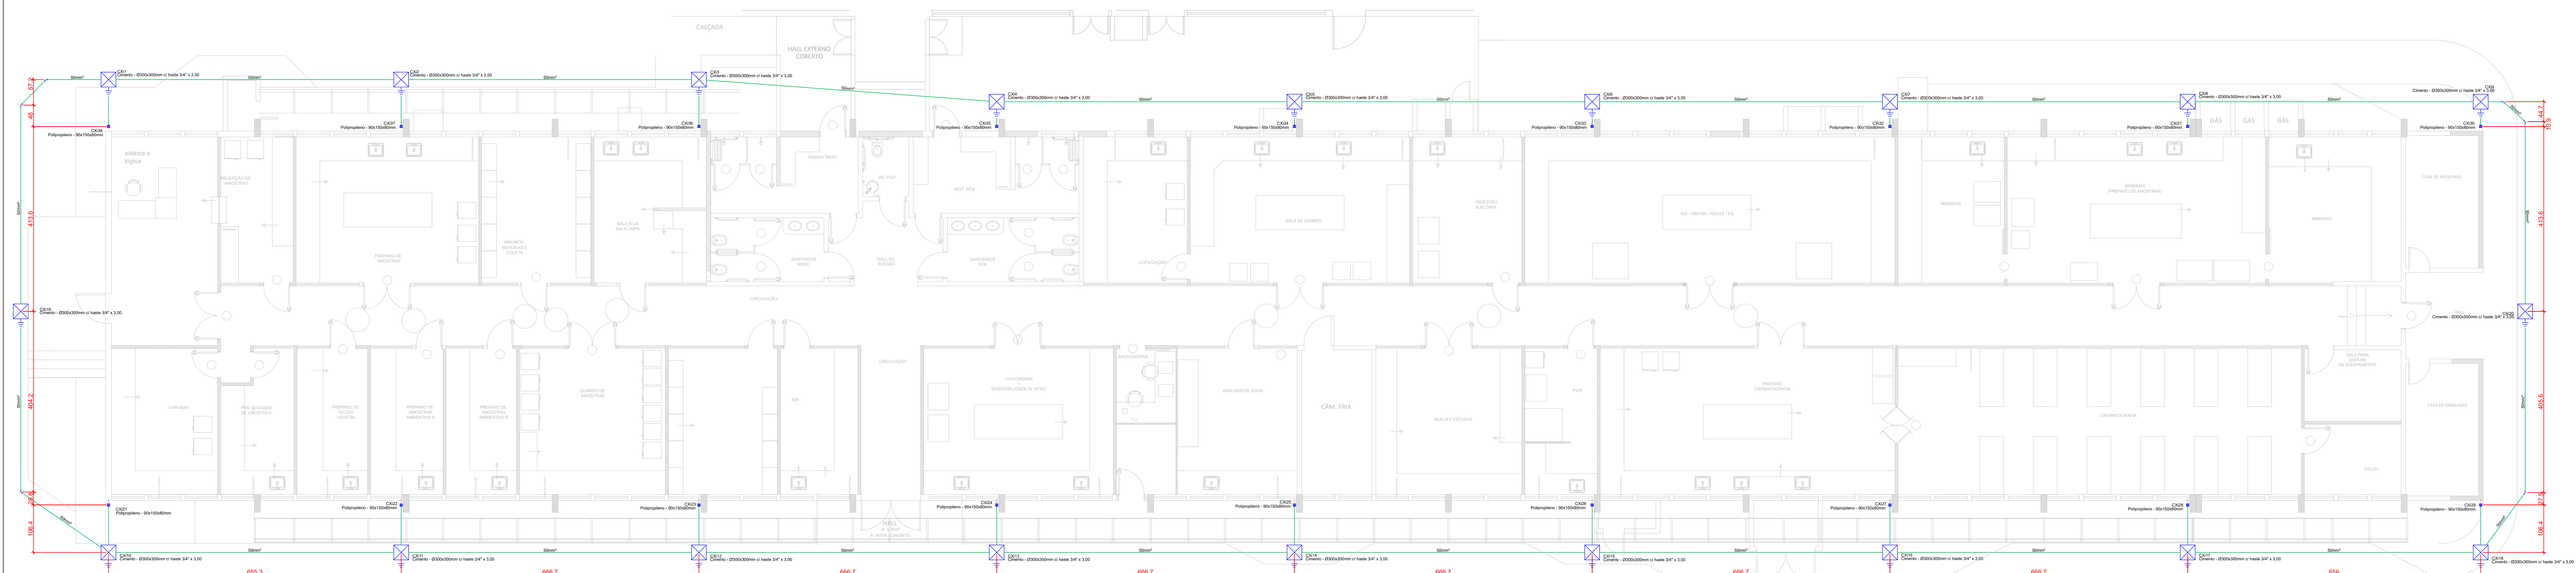
TÉRREO - MALHA DE ATERRAMENTO
1:75
